# CERTIFICADO DE TRABAJOS REALIZADOS

938-7019/18

Certificado emitido por Iván Giménez  
Técnico certificado de Flow Check Buceo S.L.

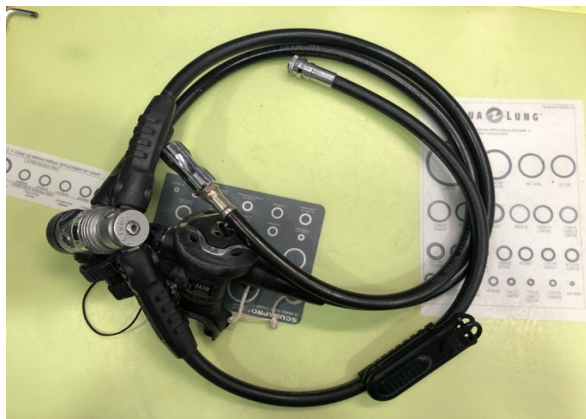
Foto 1

### Inspección visual externa (Foto 1)

| | MARCA | MODELO | Nº DE SERIE | OBSERVACIONES |
| - Primera etapa | SCUBAPRO | MK25 | 0407710873 | DIN |
| - Segunda etapa Primaria | SCUBAPRO | S600 | 0407710873 | |

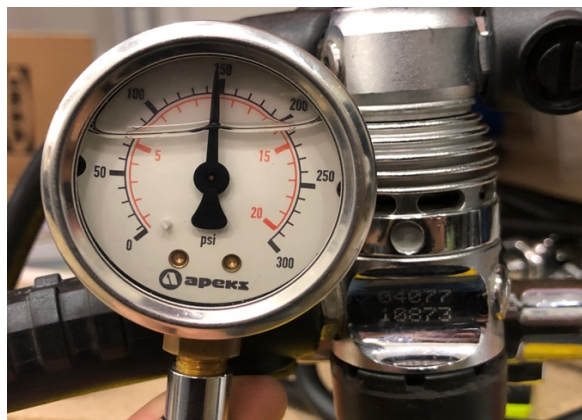
Foto 2

### Prueba de funcionamiento previo (Foto 2)

- Durante la prueba de funcionamiento previo se observa una presión intermedia de 10 Bar.
- El resto de funcionamiento es aparentemente normal.

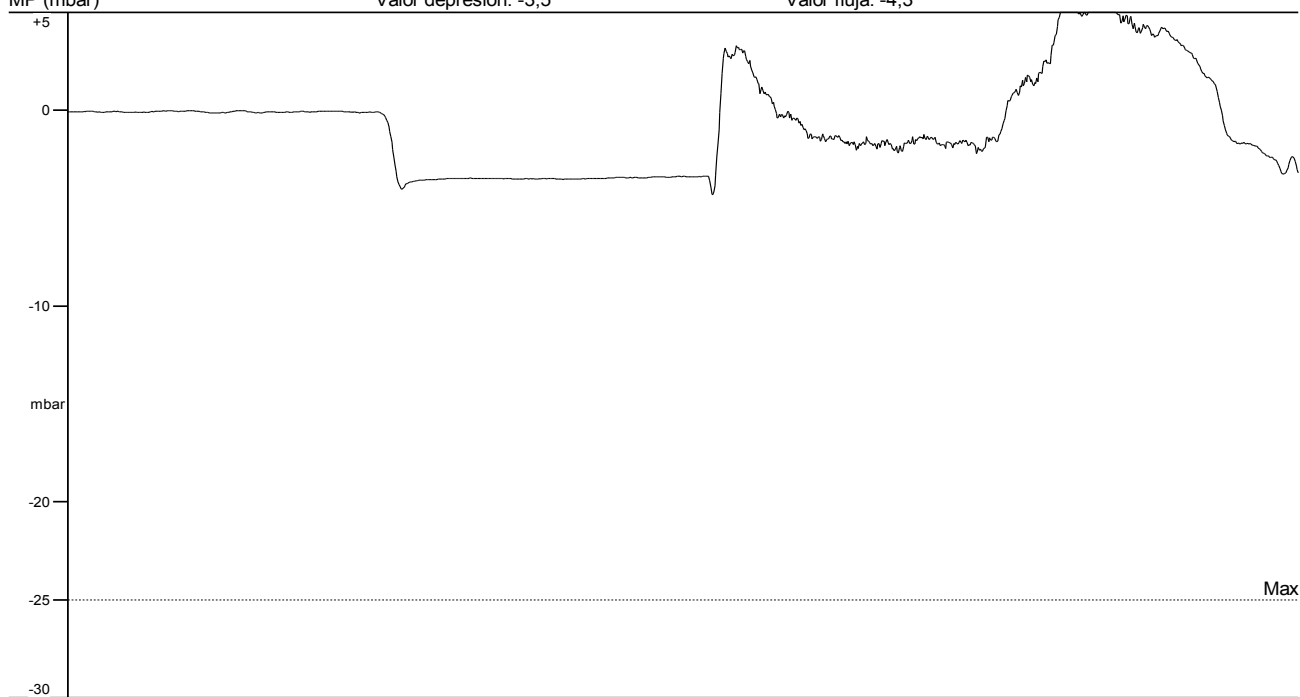
MP (mbar)

Valor depresión: -3,5

Valor fluja: -4,3

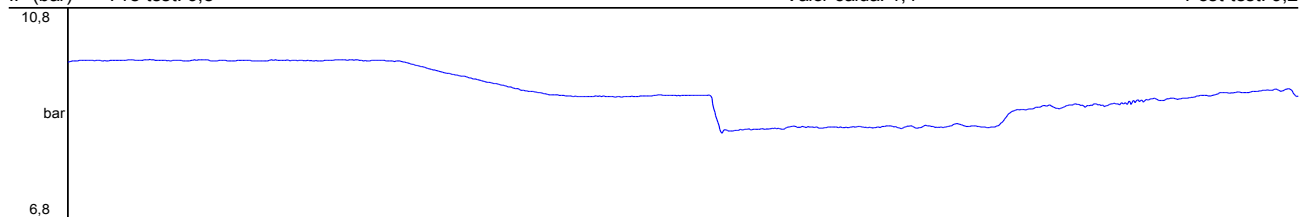
IP (bar)

Pre-test: 9,8

Valor caída: 1,4

Post-test: 9,2

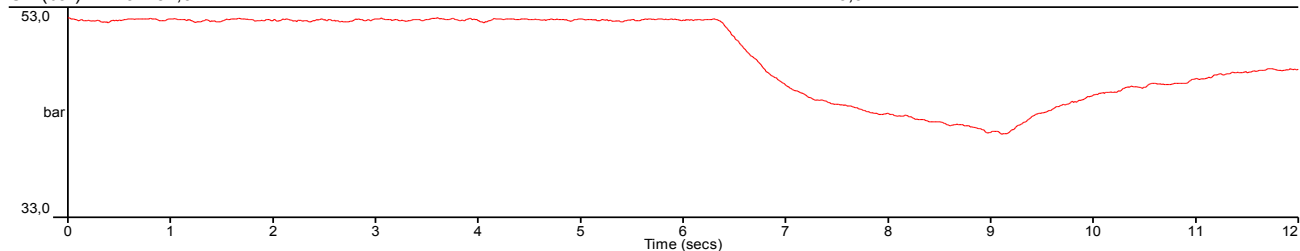
CP (bar)

Max: 52,0

Min: 40,9
